改修実績報告シート

提出者氏名	清水國雄	所属	清水建築一級建築士事務所		<input checked="" type="checkbox"/> 住宅医スクール 平成25年修了 <input type="checkbox"/> 木造建築病理学 年修了 <input type="checkbox"/> 講師実績
		資格	一級建築士		
改修物件名		依頼主		依頼主の年齢	
改修時期		建物調査日		建設年(築年数)	
設計担当	清水 國雄	tel:0537-27-0576	E-mail:info@shimizu-arc.jp		
施工担当	(有)兼康建築	tel:0537-27-0072	E-mail:kaneyasu-s@vc.tnc.ne.jp		
用途・建方	<input checked="" type="checkbox"/> 一戸建ての住宅(<input type="checkbox"/> 注文住宅 <input type="checkbox"/> 建売住宅 <input type="checkbox"/> その他) <input type="checkbox"/> その他()				
構造	<input checked="" type="checkbox"/> 木造(<input checked="" type="checkbox"/> 在来軸組 <input type="checkbox"/> 枠組壁工法 <input type="checkbox"/> その他) <input type="checkbox"/> 鉄骨造 <input type="checkbox"/> RC造 <input type="checkbox"/> その他()				
階数 改修規模	地上 1階	確認申請	<input checked="" type="checkbox"/> 要 <input type="checkbox"/> 不要		
	延床面積151.92㎡ 改修部床面積63.37㎡(内、 <input type="checkbox"/> 増築 / <input type="checkbox"/> 減築 0㎡)

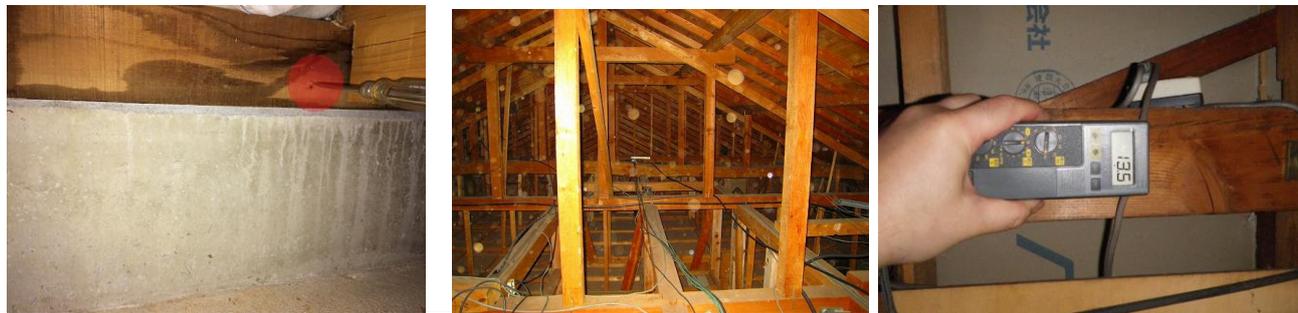
建物調査 写真

主要構造部や外壁材、内装材の劣化は少なくかなり健全、雨漏り痕、蟻道痕なし、筋違いは接合部は筋交いプレートで施工、箇所も図面通り、基礎は鉄筋コンクリート(図面と探査)、火打ちも必要な箇所に入っている、断熱材は壁のみ住宅用GW厚50挿入、挿入不良箇所多々あり。はVVVFケーブル過電流による発熱?による断熱材の被覆紙の焦げ?

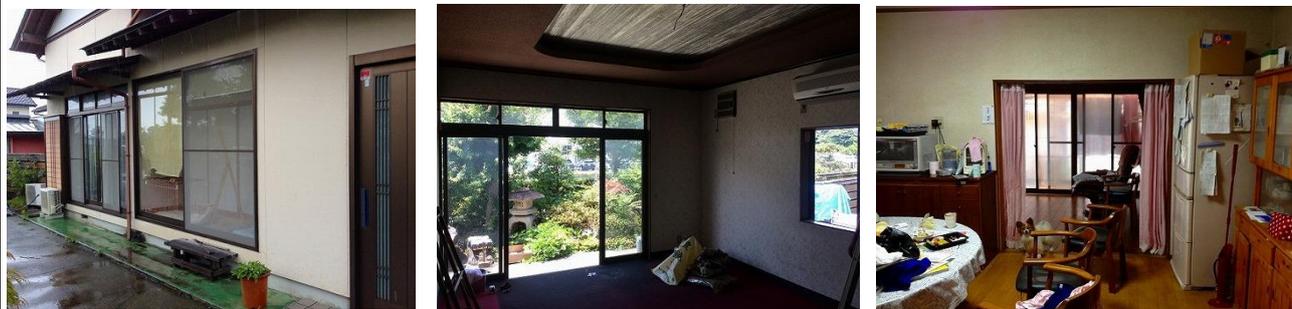
改修前 写真

南側は日当たりは良い、日射遮蔽が不十分、北側の部屋は暗い、居間は開口部も大きい上、単板ガラスなので寒い、冬アルミサッシのガラスに結露も発生していた、便所や脱衣室は寒そう(実際に寒い)、中廊下等が通風の妨げとなっている。

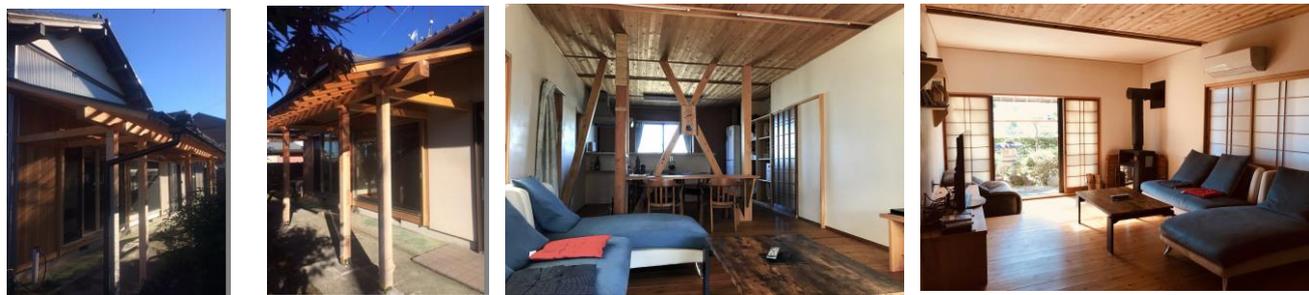
改修後 写真

くつろぎの間(キッチン、食堂、居間)の壁は、木摺下地土壁(厚25)+藁入り漆喰しっくい仕上げ、工事中、外気温30度を超す中、下屋の日射遮蔽と断熱で室内はひんやりし、通風も良好で目論見とうりの温熱環境が期待できそう。三和土はこれからすまい手参加でたたく予定、すまい手参加として、断熱材の施工、木摺り打ち付け、荒壁塗り(木摺り下地は難しく中止)、三和土、薪ストーブ取り付け。
