改修実績報告シート

提出者氏名	清水國雄	所属	清水建築一級建築士事務所		<input checked="" type="checkbox"/> 住宅医スクール 平成25年修了 <input type="checkbox"/> 木造建築病理学 年修了 <input type="checkbox"/> 講師実績
		資格	一級建築士		
改修物件名		依頼主		依頼主の年齢	
改修時期		建物調査日		建設年(築年数)	
設計担当	清水 國雄	tel:0537-27-0576	E-mail:info@shimizu-arc.jp		
施工担当	(有)兼康建築	tel:0537-27-0072	E-mail:kaneyasu-s@vc.tnc.ne.jp		
用途・建方	<input checked="" type="checkbox"/> 一戸建ての住宅(<input type="checkbox"/> 注文住宅 <input type="checkbox"/> 建売住宅 <input type="checkbox"/> その他) <input type="checkbox"/> その他()				
構造	<input checked="" type="checkbox"/> 木造(<input checked="" type="checkbox"/> 在来軸組 <input type="checkbox"/> 枠組壁工法 <input type="checkbox"/> その他) <input type="checkbox"/> 鉄骨造 <input type="checkbox"/> RC造 <input type="checkbox"/> その他()				
階数 改修規模	地上 1階	確認申請	<input checked="" type="checkbox"/> 要 <input type="checkbox"/> 不要		
	延床面積151.92㎡ 改修部床面積63.37㎡(内、 <input type="checkbox"/> 増築 / <input type="checkbox"/> 減築 0㎡)

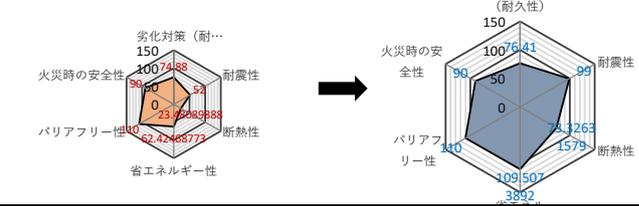
<p>延焼の恐れのある部分の外壁の改修部分は、防火構造(亜鉛鉄板+PB、PB)、屋根は既存(瓦葺き)のまま、既存個室(寝室兼用)に住宅用火災警報装置設置。</p> <p>ここに写真を貼り付けてください。</p>	
総括	<p>一期改修の主眼は、風が通り暖かく、家族の集まるくつろぎの間と、風呂と便所の温熱環境の改善、既存の劣化、バリアフリー、火災時の安全性はかなり健全で合ったため、耐震性能の向上、温熱環境の改善に注力をついた。温熱改修はくつろぎの間と浴室+脱衣室のゾーンで熱的境界設定、ただし、浴室は基礎断熱出来ず結露発生?、筋違いの角度が急で、所定の壁倍率を期待できない、改修部以外の筋違いは既存のまま耐震上の不安も大きい、浴室の断熱も含め、早期の二期工事を期待する、工期1ヶ月以上送</p>
